MM-metal oL-steelceramic پروژه های انجام شده با پلیمر فلز

REP-#137

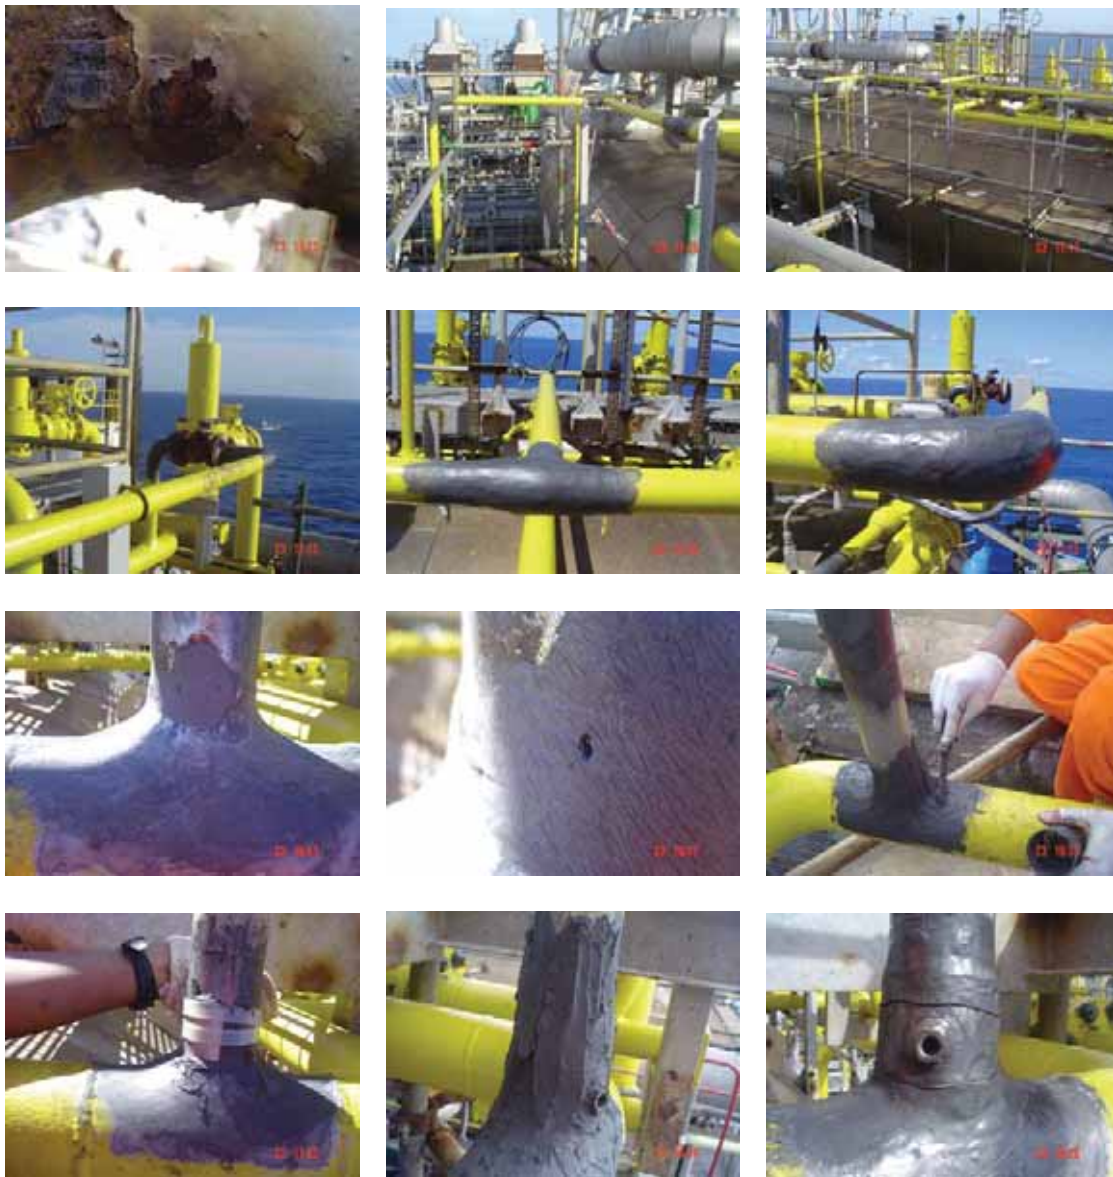
بدلیل وضعیت آب و هوایی منطقه که شامل بارانهای دائمی اسیدی و نمکی بود، لوله های انتقال گاز طبیعی به شدت دچار خوردگی شیمیایی و نشستی شده بودند. یکی از بزرگترین شکستگی های ایجاد شده روی لوله ، به ابعاد 25 سانتی متر بوده است که گاز طبیعی با فشار بالا در حال نشستی از این محل پارگی بود. بدلیل اینکه متوقف کردن سیستم جهت انجام تعمیرات نشستی در نقاط مختلف خط لوله ، سبب ایجاد هزینه های فراوان بود، تعمیر بدون توقف سیستم و تحت فشار 10 bar انجام شد. برای این کار یک درجه موقتی ساخته شد که گاز از میان آن قادر بود به بیرون جریان پیدا کند. در این حین یک صفحه فلزی با استفاده از ملات **MM-metal OL-steelceramic** روی محل پارگی تعبیه شد و پس از کیورینگ کامل ملات در این بخش ، درجه موقتی توسط پیچ بسته شد. و نهایتا پوششی از همین پلیمر فلزی جهت استحکام بیشتر و جلوگیری از هر گونه نشستی گاز بر روی آن قرار گرفت.

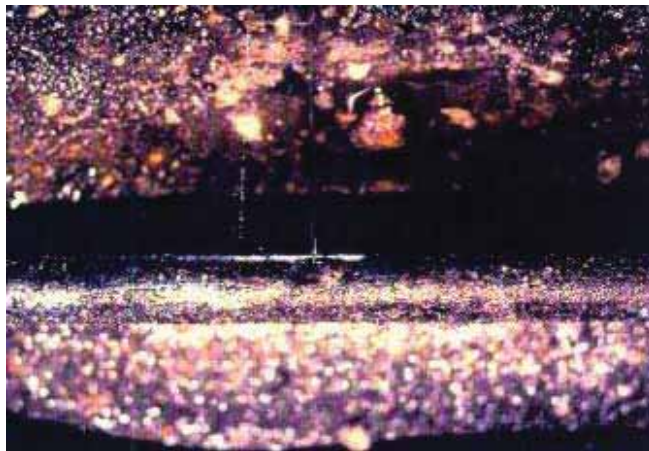
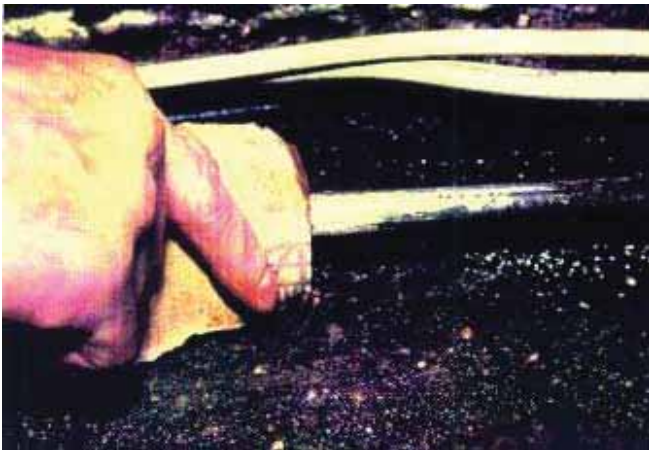
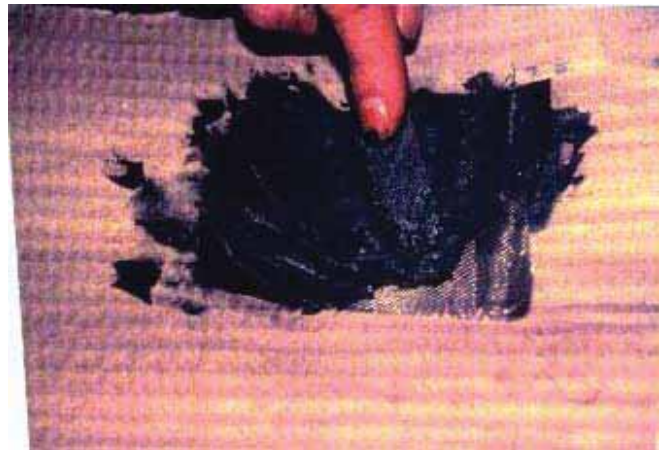
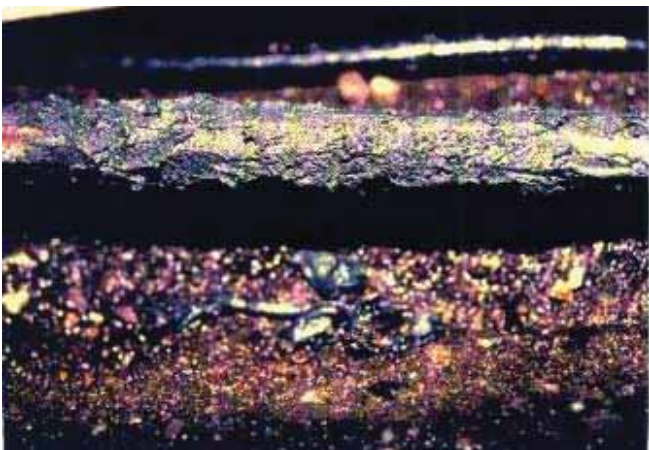
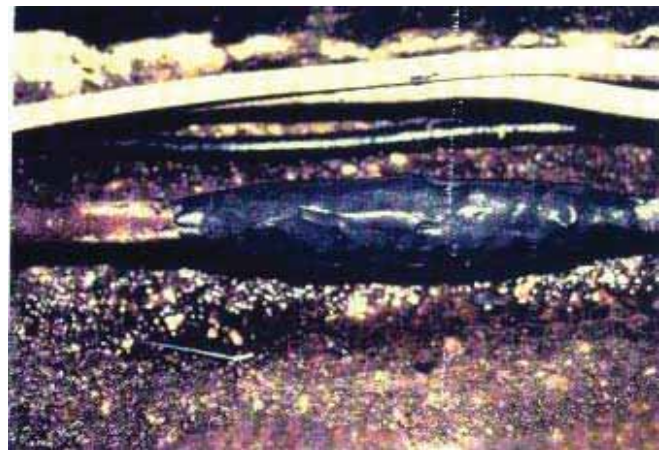
REP-#079

تعمیر با دوام خط لوله روغن با استفاده از محصول *MM-metal OL-steelceramic* و الیاف مسلح کننده استیل. فشار واقعی 180 bar بوده است.

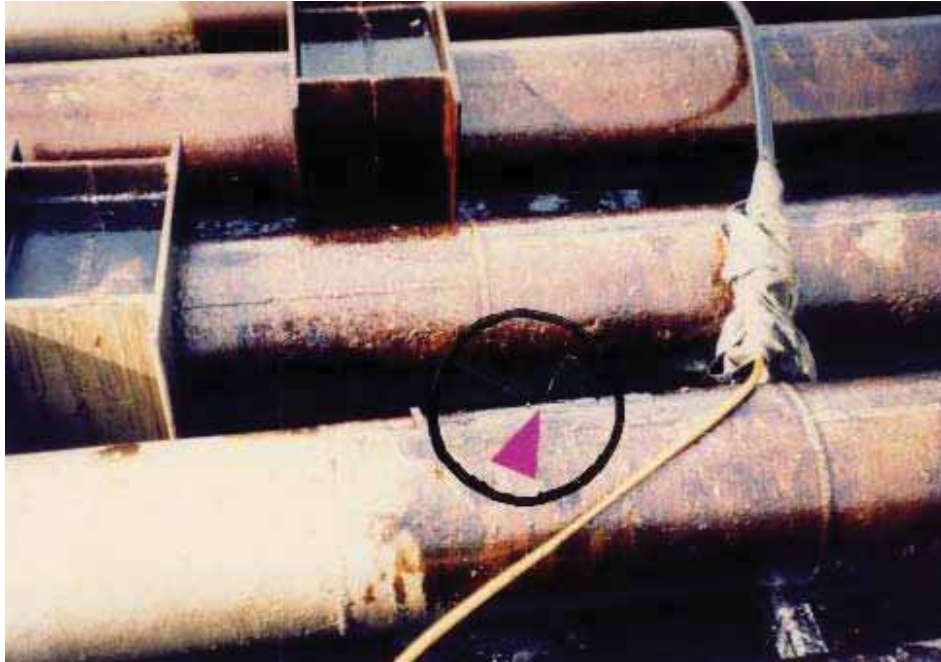
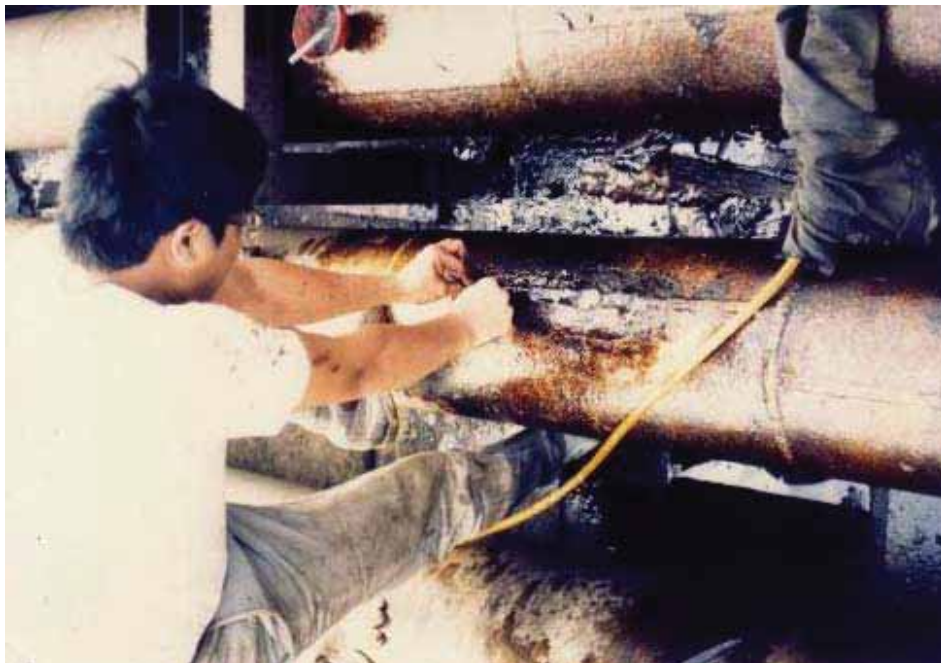
REP-#116

تعمیر و جلوگیری از نشتی شدید روغن، در لوله های روغن که به علت درزهای بجا مانده پس از عملیات جوشکاری باقی مانده بود، با استفاده از محصول **MM-metal OL-steelceramic**

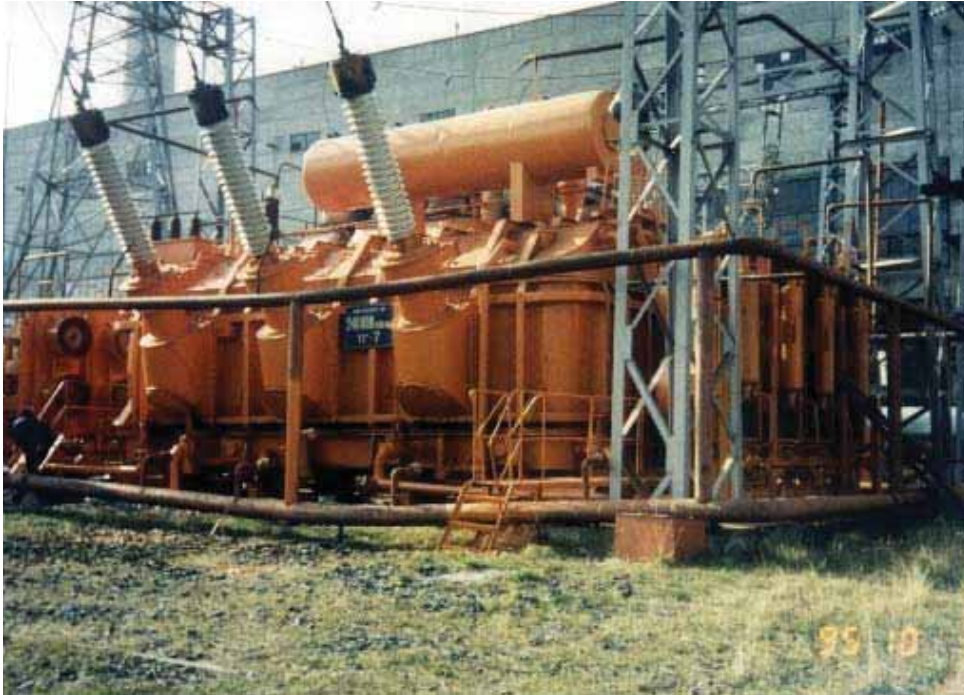
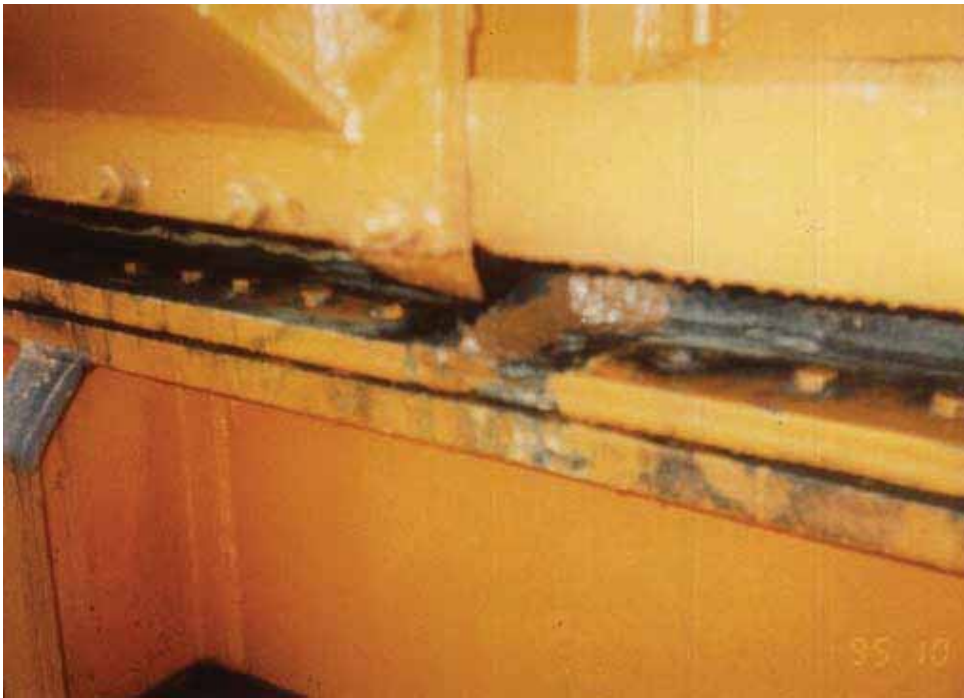
رفع نشتی های آغشته به گریس در در ترانسفورمر **240,000 Kv** ، بدون توقف سیستم ، با استفاده از **MM-metal OL-steel ceramic** همراه یک لایه هاردنر قرمز و سپس یک لایه هاردنر زرد.

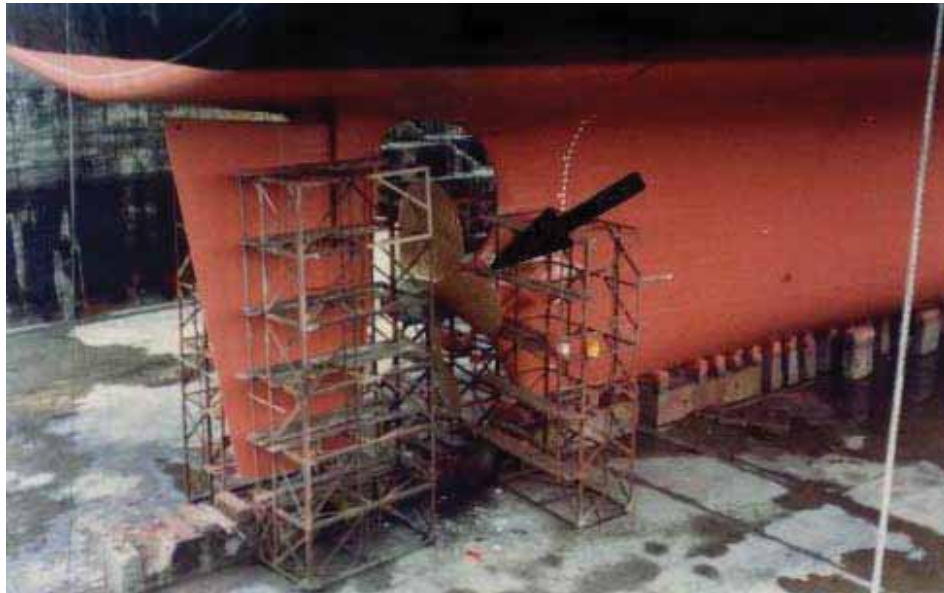
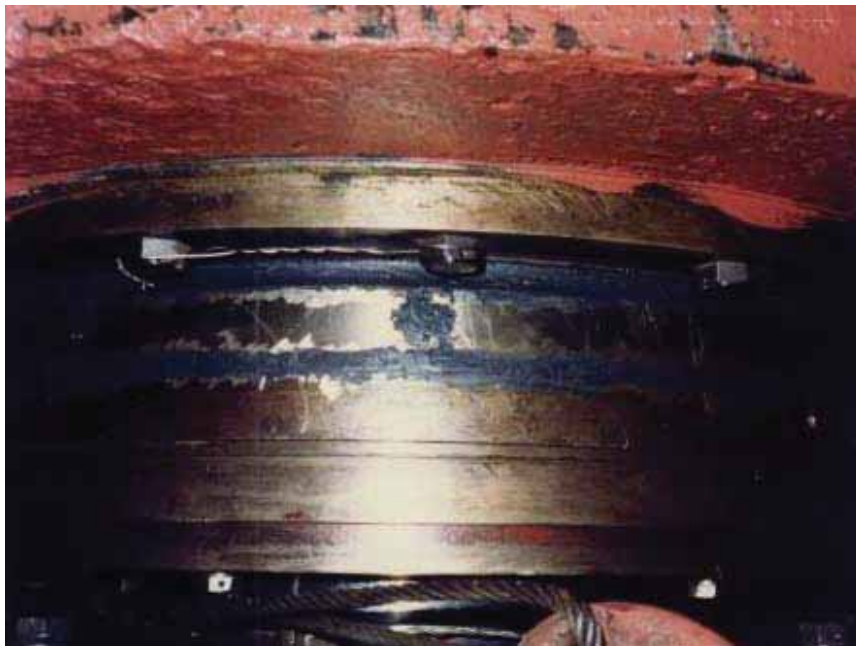
REP-#115

تعمیر یک پکینگ بهم فشرد در حال نشستی روغن؛ به دلیل نشستی مداوم روغن از محل آسیب دیده شرایط تعمیر بسیار دشوار تر شده بود لذا با استفاده از تکنولوژی اتصال مستقیم **MultiMetall** محصول **MM-metal OL-steelceramic** بطور مستقیم روی سطح روغنی اعمال شده و سطح بطور کامل بازسازی شد.

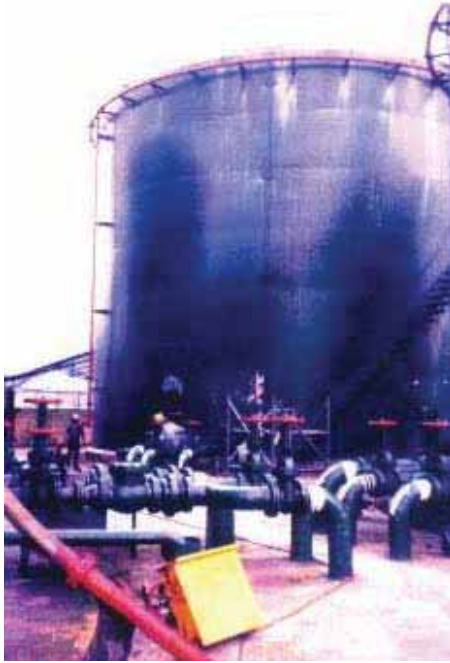
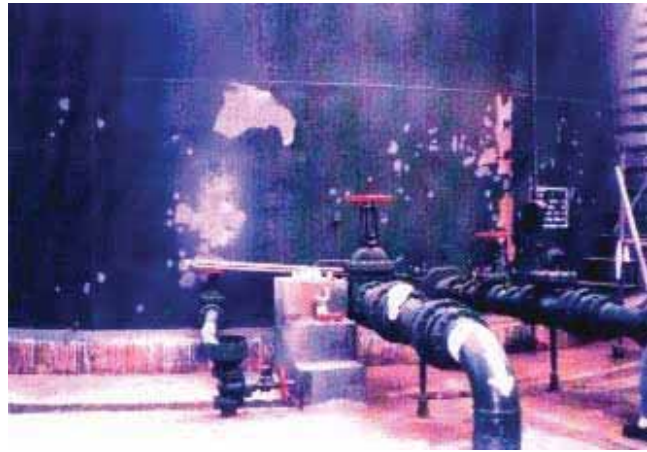
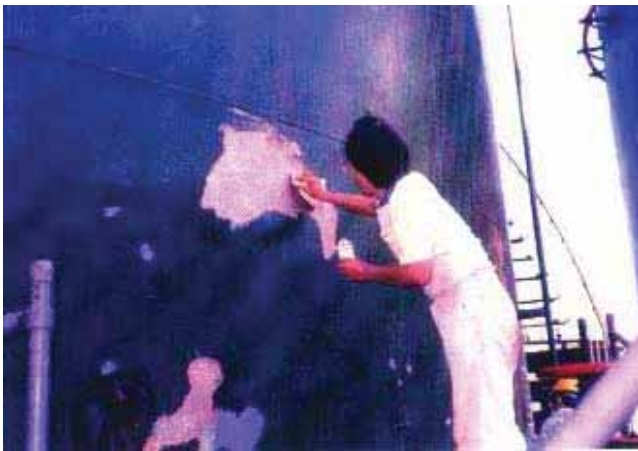
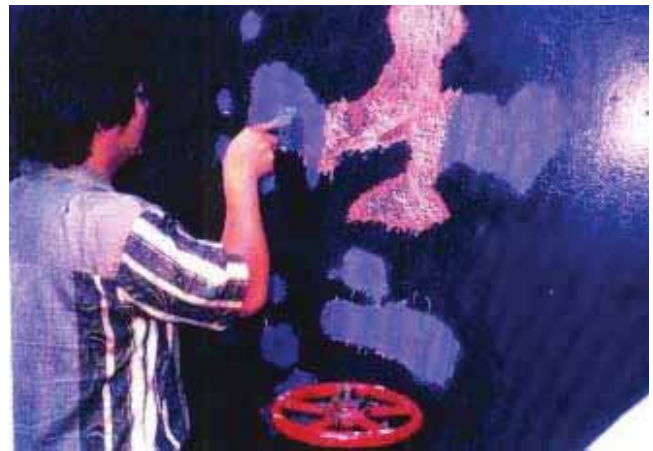
REP-#040

رفع نشتی های روغن بر روی مخازن نگهداری سوخت با استفاده از محصول *MM-metal OL-steelceramic*

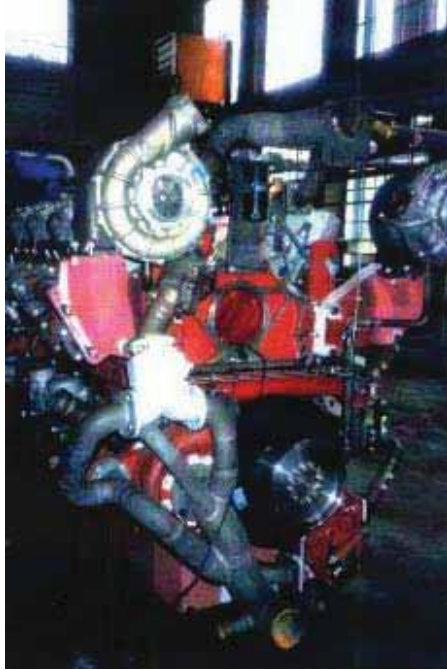
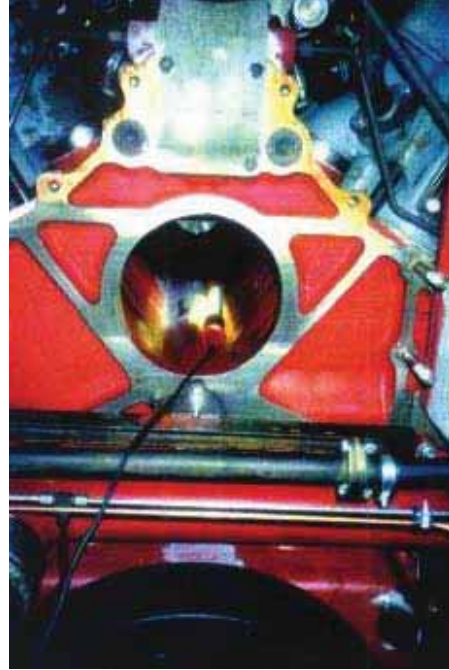
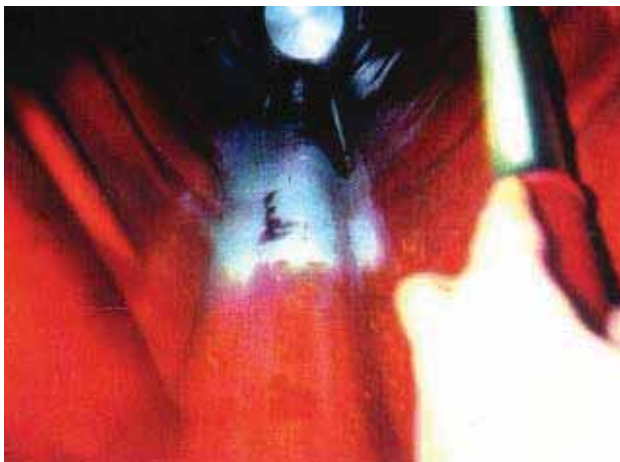
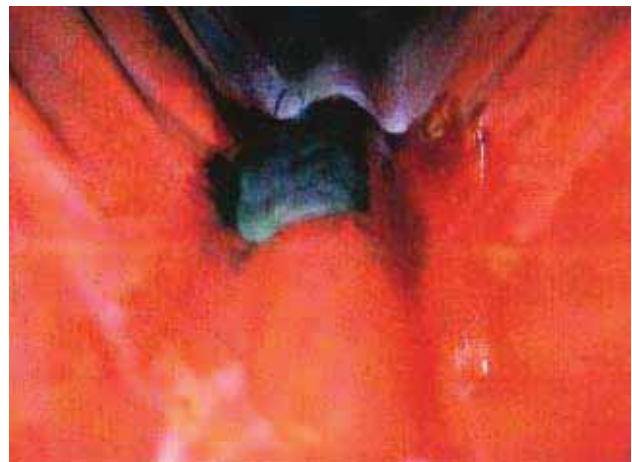
REP-#038

تعمیر پارگی ایجاد شده ناشی از کشش ، در موتور دیزلی یک لوکوموتیو که به شدت دچار نشتی روغن از نقطه آسیب دیده بوده است.
تعمیر با استفاده از **MM-metal OL-steelceramic** و هاردنر زرد.

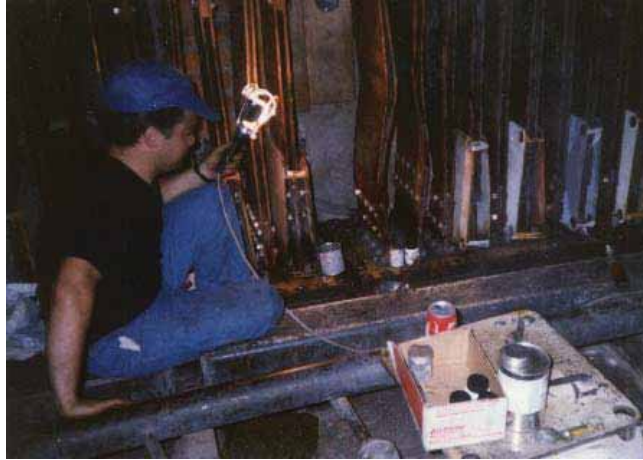
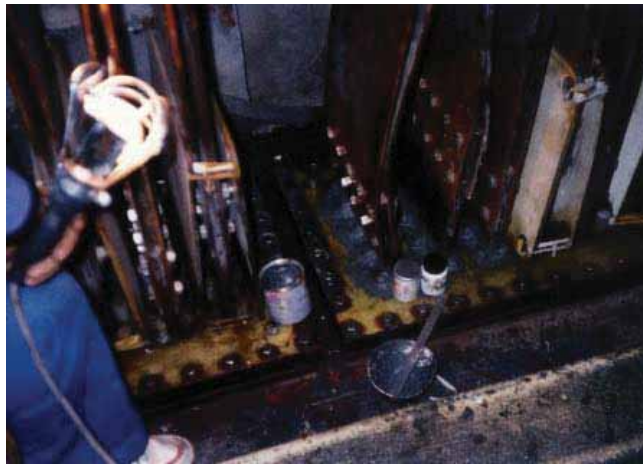
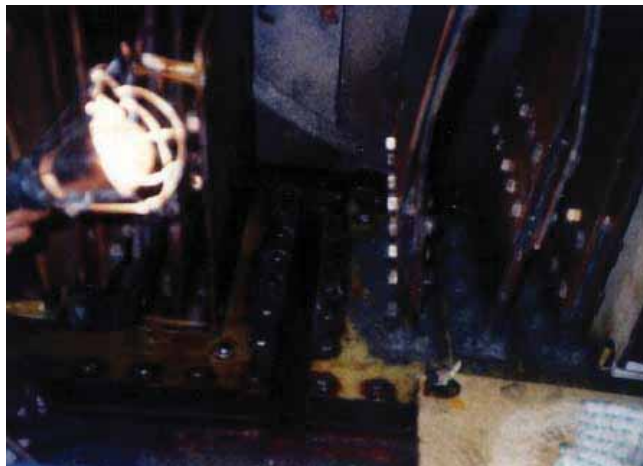
REP-#042

سطح تراسفورمر بین صفحه مسی و پوشش فایبر گلاس توسط محصول **MM-metal OL-steelceramic** و هاردنر قرمز که دارای زمان کیورینگ کوتاه تری می باشد تعمیر شد، سپس یک لایه از **MM-metal OL-steelceramic** همراه با هاردنر زرد که دارای مقاومت و دوام بسیار بالاتری است تعمیر اصلی انجام شده است.

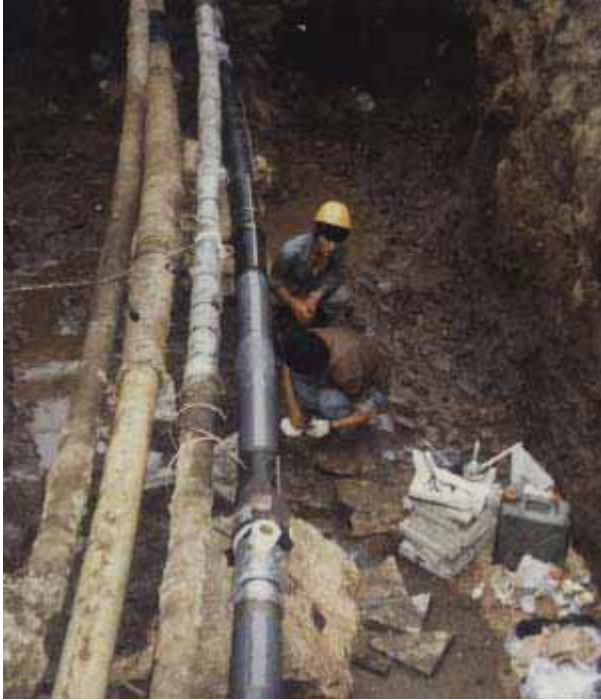
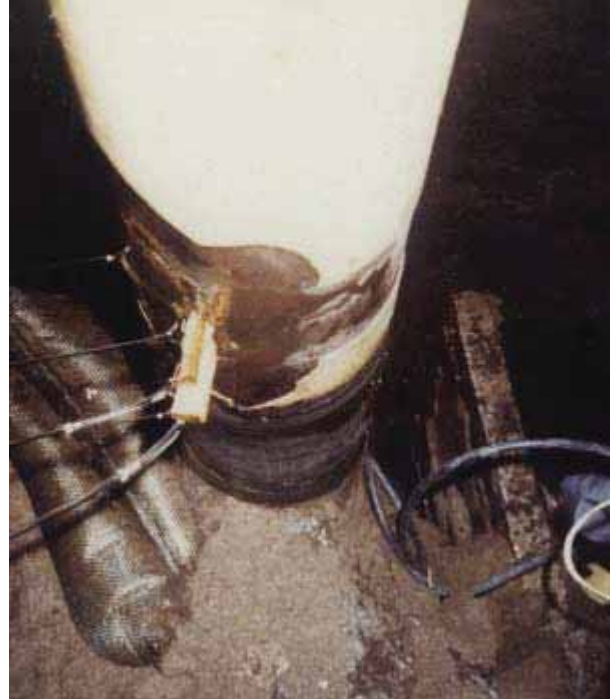
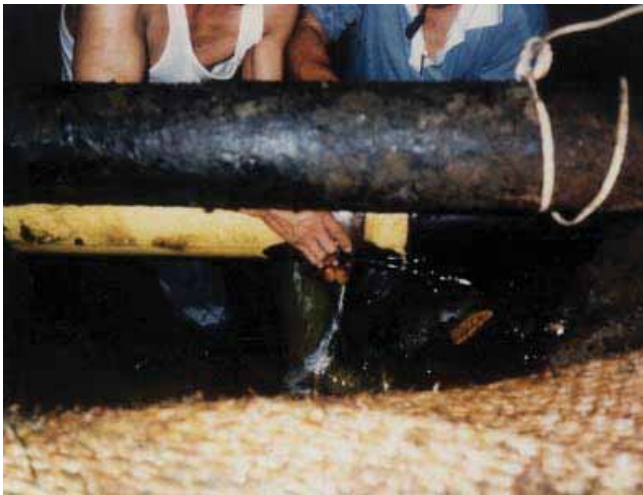
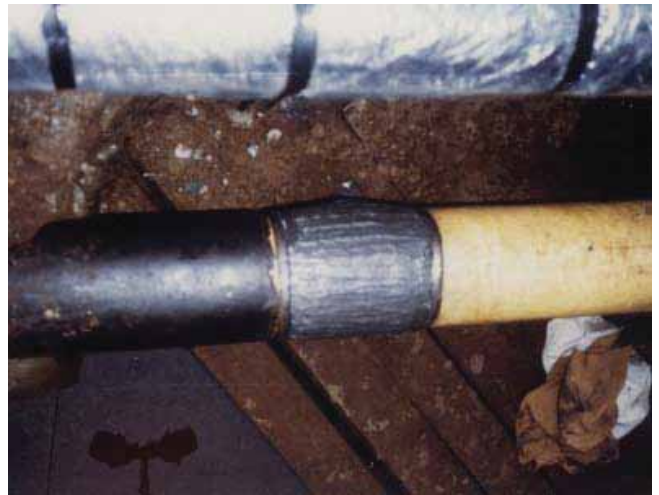
REP-#099

تعمیر و بازسازی نشتی روغن در لوله های عایق **154 kv** با استفاده از محصول **MM-metal OL-steelceramic** در نقاط نشتی و همچنین بازسازی سطوح خورده شده و فرسوده با استفاده از محصول **MM-metal SS-steel**. فشار روغن **200 psi** و قطر داخلی لوله **300** میلیمتر بوده است. روغن بکار رفته پلیبندیم (**polybdenum**) بوده است.

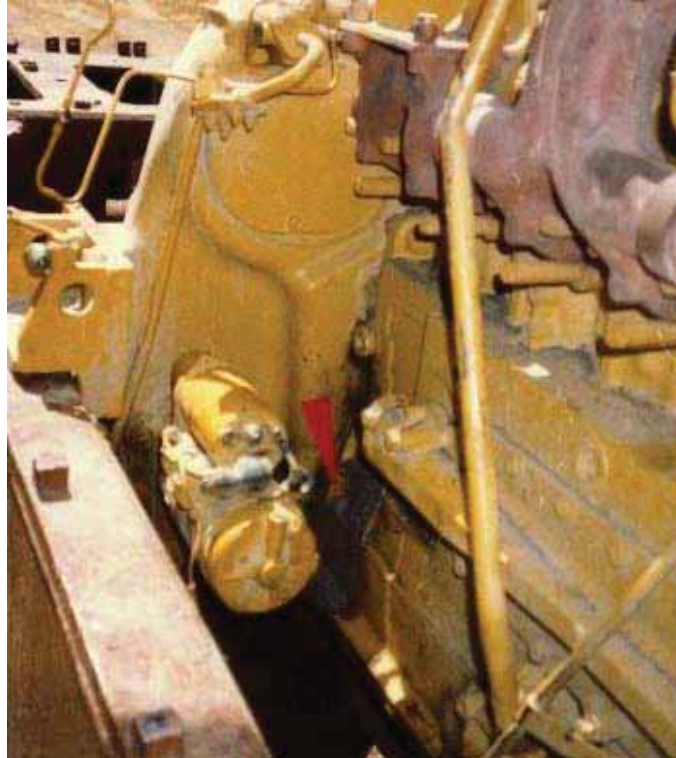
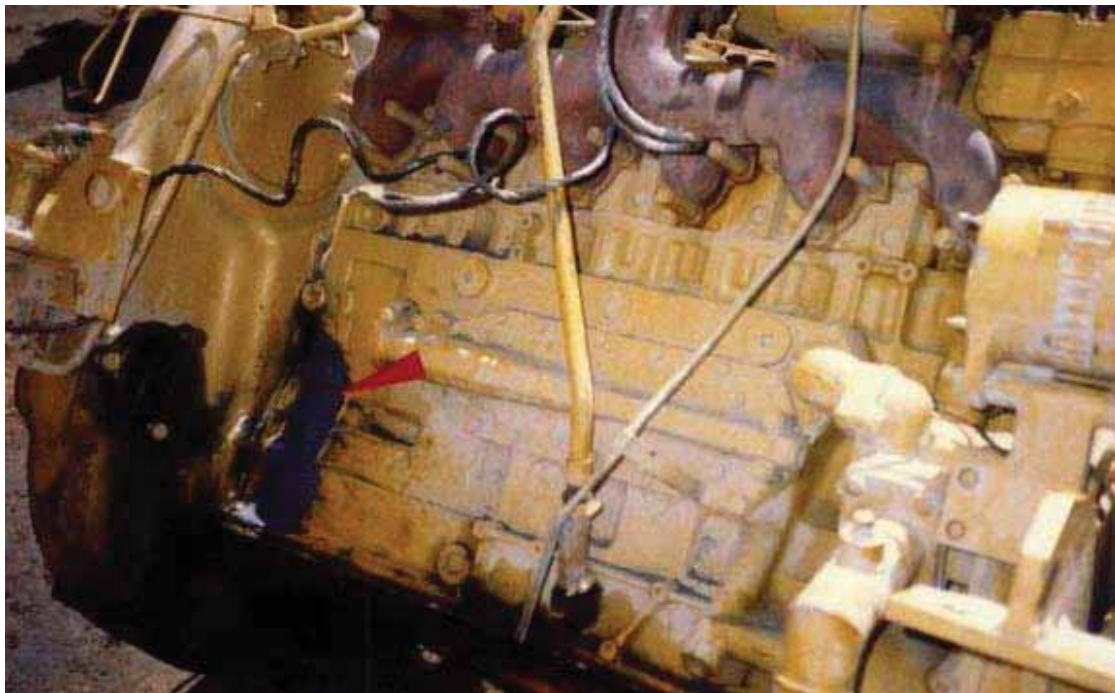
REP-#109

تعمیر یک ترک طویل با طول تقریبی 55 سانتی متر در بدنه موتور بولدوزر. در ابتدا قرار بود ترک مذکور از طریق روش جوشکاری تعمیر گردد که پس از تعمیر با **MM-metal OL-steelceramic**، موتور مجدداً با موفقیت بکار گرفته شد.

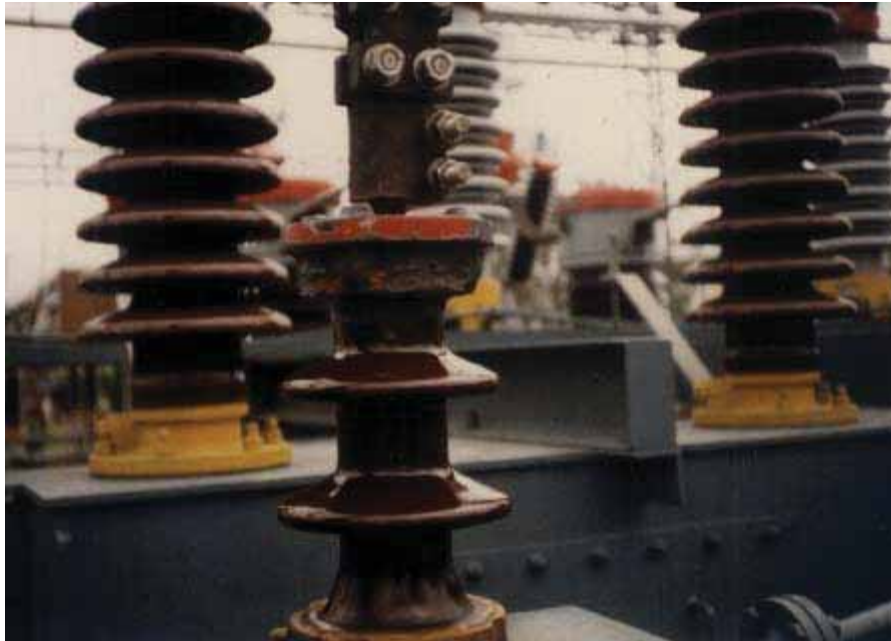
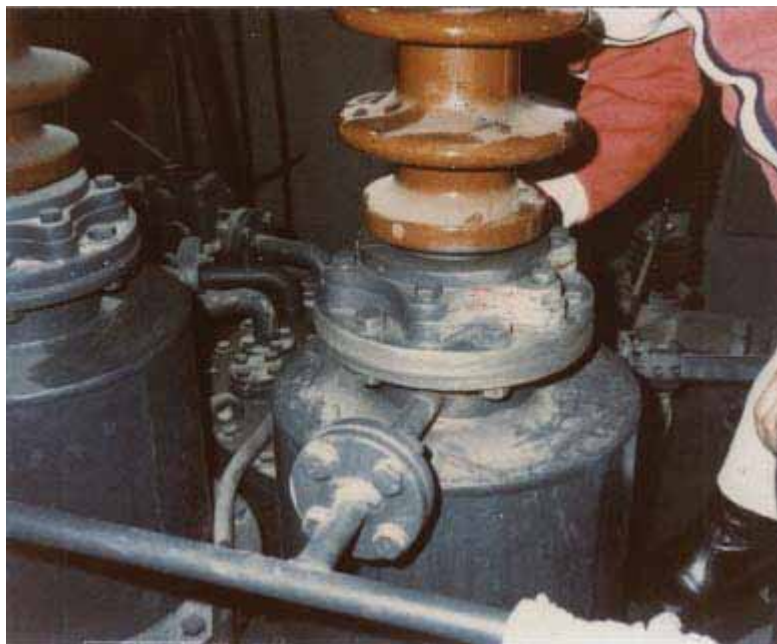
REP-#114

رفع نشتی روغن بین عایق های چینی و صفحات استیل با استفاده از *MM-metal OL-steelceramic*
